**Повышение эффективности контроля
качества строительного надзора на примере оценки
состояния объектов в период гарантийного
срока эксплуатации СФТК**

Объектом исследования является четырнадцатизэтажный 2-хподъездный многоквартирный жилой дом со встроенно-пристроенными помещениями, общей площадью более 14 тыс. м², расположенный по адресу: РБ, г. Уфа, ул. Блюхера, д. 1 (фото 1).

The improvement of the quality control in construction supervision using the example of assessing the condition of objects during the warranty period of FTCS lifetime

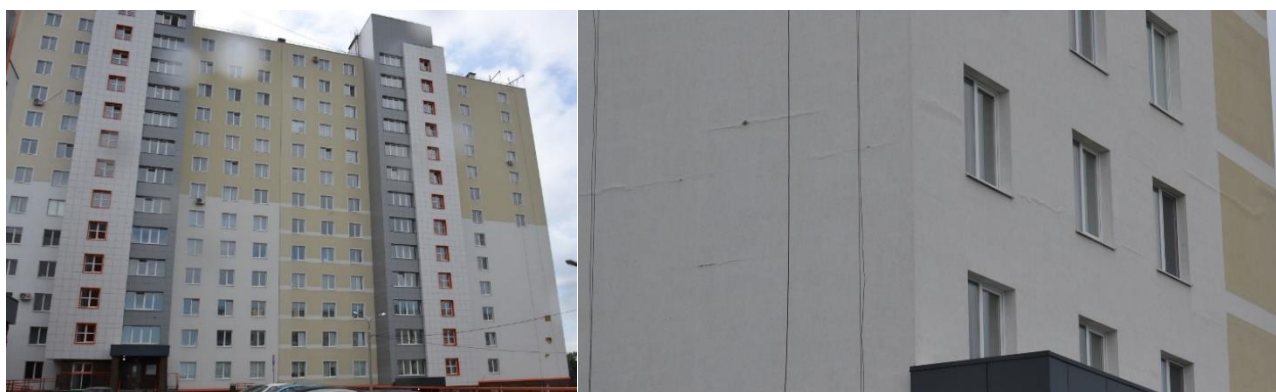
Фото 1. Общий вид Объекта исследования (подготовлено автором)

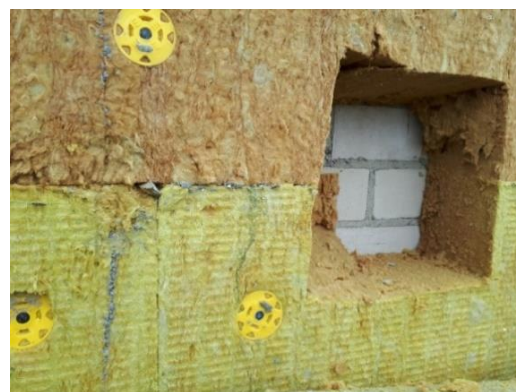
При вскрытии было выявлено, что теплоизоляционный материал в некоторых местах образования трещин различается по виду, о чем свидетельствуют фото 4 и 5. Из-за разности плотности утеплителя идет разность его усадки, происходит смятие, что вызывает появление горизонтальных трещин [12].

Фото 5. Место вскрытия №1 (обведено красным на фото 4) (подготовлено автором)

Фото 5–6 свидетельствуют о недостаточной отрывной адгезии между стеной и клеевым составом, что описано в ГОСТ Р55412-2018⁵. Причиной возникновения дефекта является: не выполнение предварительной подготовки наружных стен (пыльное или влажное строительное основание [14]), не нанесение грунтовки на наружные стены, недостаточное количество клея, нанесённого на внутренние поверхности минераловатных плит, в ходе выполнения монтажных работ теплоизоляционные плиты прижимались к стене с недостаточным усилием.

При монтаже системы СФТК необходимо использовать минераловатные плиты одинаковой плотности [13] во избежание разности усадок.

В ходе выполнения монтажных работ теплоизоляционные плиты необходимо прижимать к стене с достаточным усилием. Из-за недостаточного усилия прижатия теплоизоляционных плит к стене может возникнуть недостаточная отрывная адгезия между стеной и клеевым составом (фото 4).

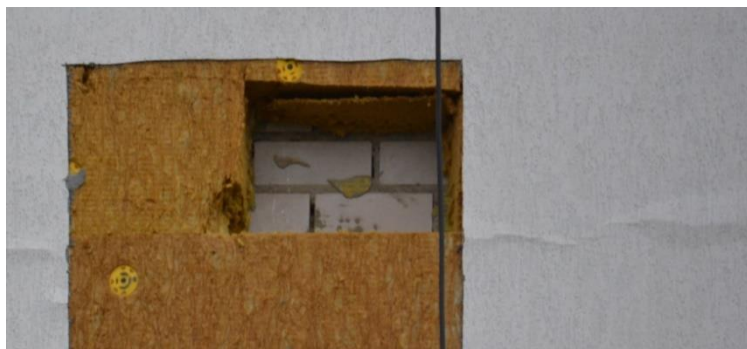
В месте вскрытия плоскости фасада для отбора контрольного образца №1 зафиксированы не заделанные углубления в кирпичной кладке глубиной более 10 мм (пустошовка) (фото 6), что является нарушением п.9.2.5, 9.18.3 СП 70.13330.2012², п.4.2.3 СТО НОСТРОЙ 2.14.7-2011³.

Фото 6. Место вскрытия №2 (обведено желтым на фото 4) (подготовлено автором)

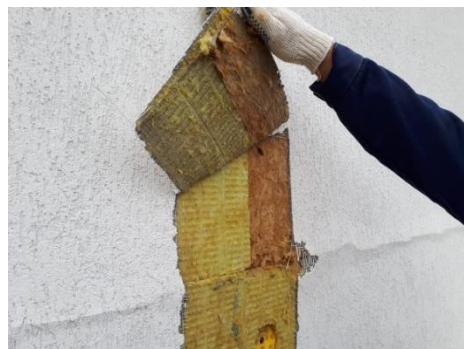
Суммарная толщина базового штукатурного армированного вместе с декоративно-защитным слоем на трех контрольных образцах составила: для контрольного образца №1 – 4 мм; образца №2 – 3,5 мм; образца №3 – 5,0 мм (фото 8). Это является нарушением технических требований контролируемых параметров при устройстве базового слоя СФТК, изложенных в п.8.2.3.2 и 8.2.5.4 СП 293.1325800.2017⁴.

Фото 7. Место вскрытия №1 (подготовлено автором)

На фото 1, 4, 7 видно, что трещины защитно-декоративного покрытия массово образовались на уровне горизонтальных стыковочных швов минераловатных плит. Данный факт свидетельствует о возможном смещении минераловатных плит по высоте в области расположения их стыковых швов (рис. 2а).

При монтаже заключительного слоя системы СФТК необходимо обеспечить рекомендуемую толщину базового штукатурного армированного слоя, которая должна составлять от 3,5 до 8 мм. Армирующая сетка должна находиться в верхней трети клеевого состава, что не было достигнуто при исполнении СФТК на данном Объекте.

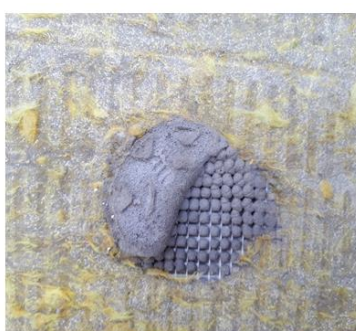
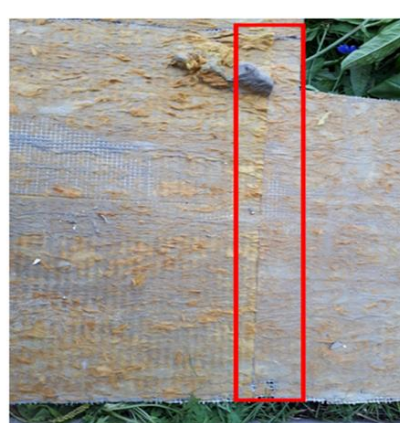
Фото 8. Исследование причин дефектов защитно-декоративного покрытия СФТК в зоне формирования трещин: а) Измерение толщины защитно-декоративного покрытия; б) снижение адгезии штукатурного слоя в местах дюбелирования; в) попадание штукатурного слоя в швы теплоизоляции, низкое качество чеканки швов, глубокое приближение армирующей сетки к утеплению (до уровня их контакта) (подготовлено автором)

При анализе фото 8 можно увидеть, что армирующая стеклоткань была уложена непосредственно на теплоизоляционные плиты (фото 8а), что является нарушением правил технологии монтажа СФТК. В соответствии с требованиями технологий монтажа СФТК, сетка должна располагаться в 1/2–1/3 толщины базового слоя, ближе к внешнему слою. Связано это с тем, что деформационные силы, присутствующие в штукатурке, компенсируются посредством армирующей стеклоткани. Для восприятия сил, действующих на штукатурку,

армирующим полотном, необходимо, чтобы ткань была равномерно и основательно заделана штукатуркой [11]. В противном случае напряжения, возникающие при деформациях, либо будут компенсированы лишь частично, либо не компенсированы вообще, что является основной причиной появления трещин [11]. Также можно увидеть отпечаток стыковочного шва минераловатных плит (фото 8в), они неплотно прилегают друг к другу или имеют разные толщины (выделен красным контуром).

На фото 4, 8в также видно, как швы между отдельными теплоизоляционными плитами не плотно примыкают друг к другу, в том числе на Т-образном стыке: часть угла минераловатной плиты разрушена, стыковочный шов оказался открыт для попадания в него штукатурного раствора, вследствие чего возникла деформация штукатурного слоя (пример на рисунке 2б), что является одной из причин образования на данном участке трещины и разрушения штукатурного декоративно-защитного слоя. Согласно п. 4.4.11 СТО НОСТРОЙ 2.14.7-2011² и п. 8.2.3.7 СП 293.1325800.2017³ теплоизоляционные плиты установить вплотную друг к другу. При возникновении зазоров более 2 мм заполнить их материалом теплоизоляционного слоя. Заполнять шов между установленными теплоизоляционными плитами клеевым или базовым составами не допускается.

При монтаже системы СФТК армирование штукатурного слоя производится утапливанием стекловолоконной сетки в раствор армировочно-клеевой смеси.

защитно-декоративного покрытия СФТК. Поэтому авторы настоятельно рекомендуют, при исполнении данного вида работ службам технического надзора обращать внимание подрядчиков на этот пример и требовать от исполнителя работ более тщательно относиться к чеканке швов теплоизоляции и контролю положения плит теплоизоляции относительно друг друга по вертикали.

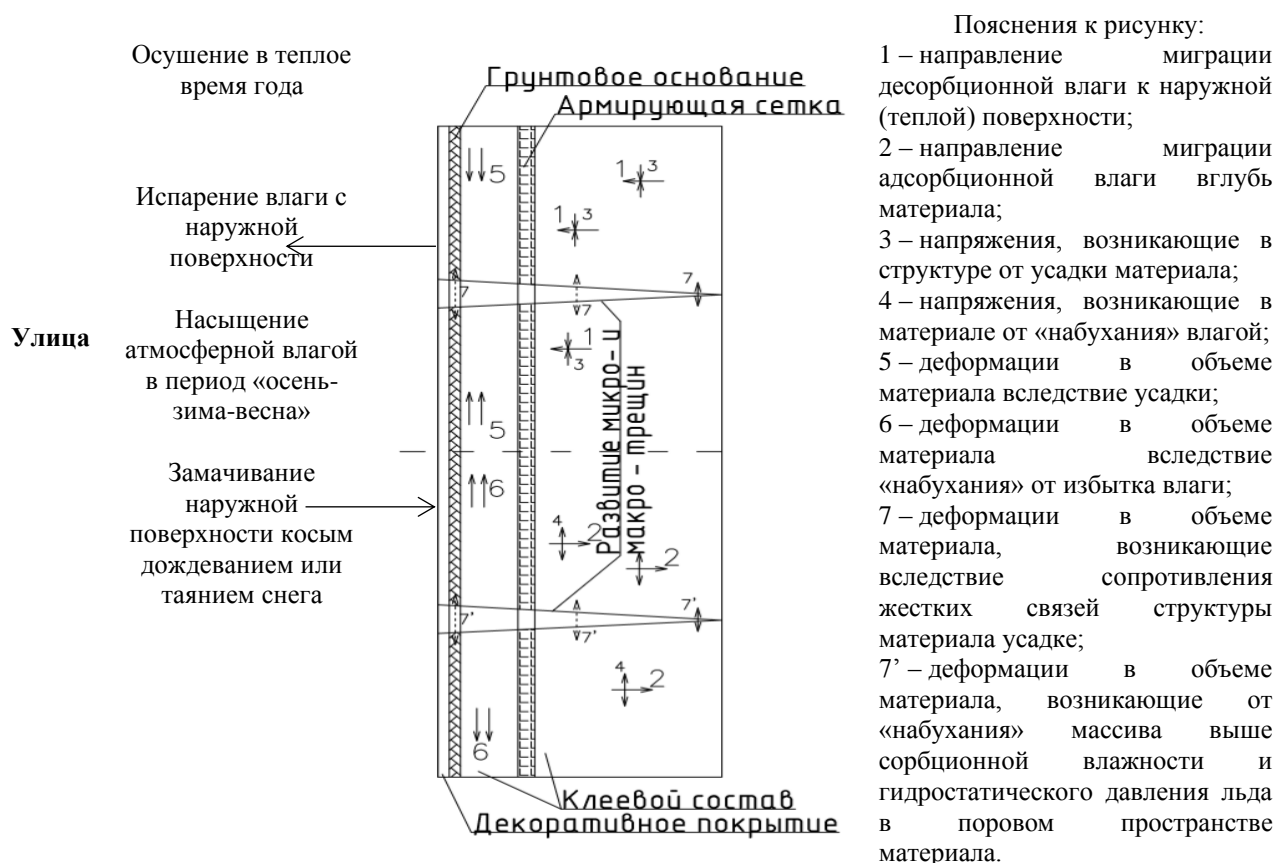
В дополнение к механизмам образования дефектов следует обратить внимание на учет криогенных факторов разрушения [15; 16] защитно-декоративного покрытия, в силу действия разнонаправленных сил усадки и набухания в осенне-зимние и зимне-весенние периоды эксплуатации СФТК (рис. 4) [14].

Рисунок 4. Моделирование механизма физической коррозии и эрозии в структуре защитно-декоративного покрытия СФТК (составлено автором)

В силу нарушения положения армирующей сетки в базовом штукатурном слое, участки, где возникают касательные напряжения (наружной $1/3$ базового слоя) растяжения не компенсируются армирующей сеткой, в следствии чего происходит формирование сперва микротрещин, а далее их прогрессирование в силу действия сил усадки и набухания в сочетании с криогенным фактором «замораживания – оттаивания» в осенне-зимние и зимне-весенние периоды эксплуатации СФТК [17].
